ФИНАЛЕН ДОКЛАД

ПО ОБЩЕСТВЕНА ПОРЪЧКА С ПРЕДМЕТ:

„Провеждане на проучване за установяване на източниците на натиск и събиране и картиране на информация за изтичане на руднични води,

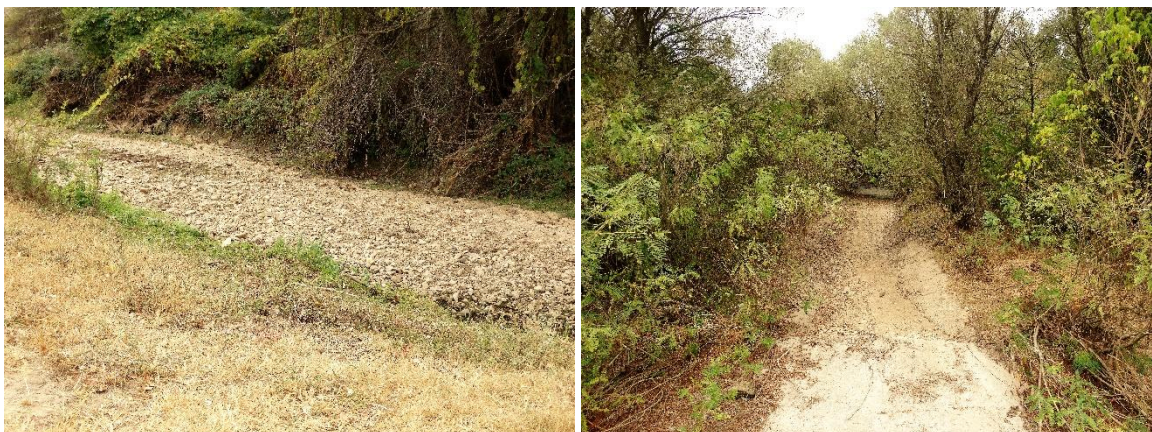
Снимка 1. ВТ ВГЗМА100R010 „Река Бакър дере (Йерусалимовска)“: 1 – при с. Йерусалимово; 2 – при устие.

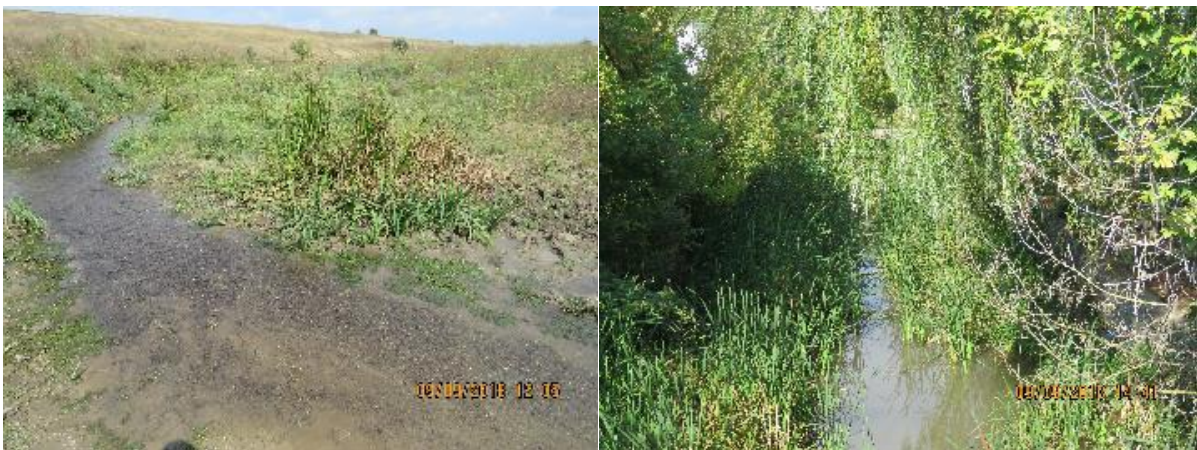
Снимка 2 Река Боадере (а) и река Симеоновска (б).

- Реките от тип R14 Субсредиземноморски реки (пресъхващи) в Тунджанският басейн – Дерееорман, Боадере и Симеоновска (сн. 2), които извън естествените условия оттока е вторично регулиран и от изградените множество микроязовири. Речният субстрат е предимно мек, доминиран от пясък и тиня, рядко чакъл и камъни. Силно е развита крайбрежната растителност, запълваща голяма част от речното корито. Тези характеристики отличават тези реки от типичните полупресъхващи реки в басейна на Арда.
- Река Овчарица от язовир Овчарица до вливането ѝ в река Сазлийка в голямата си част е изкуствено праволинейна, поради което губи голяма част от типичните за R13 характеристики (сн. 3).

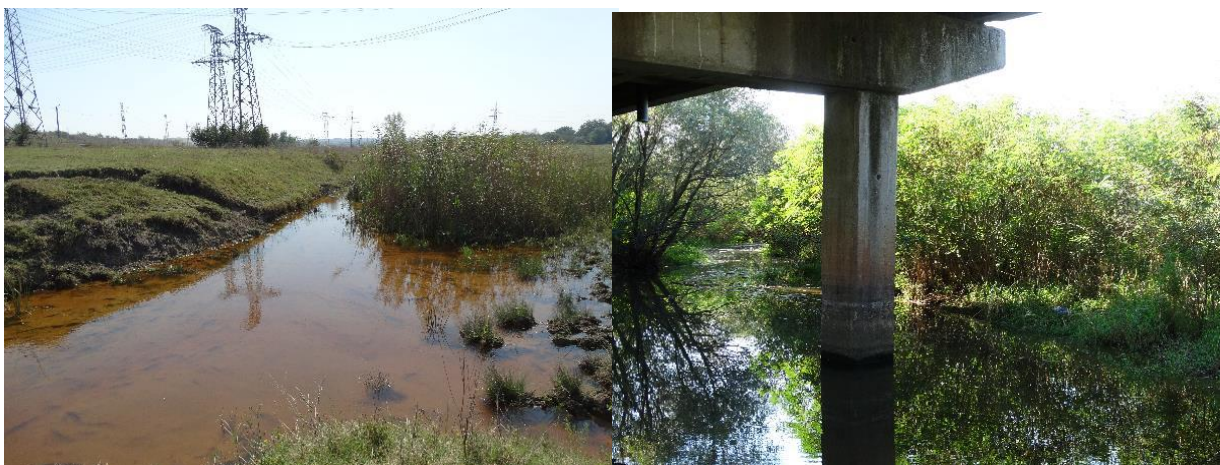
Снимка 3. Река Овчарица преди устие.

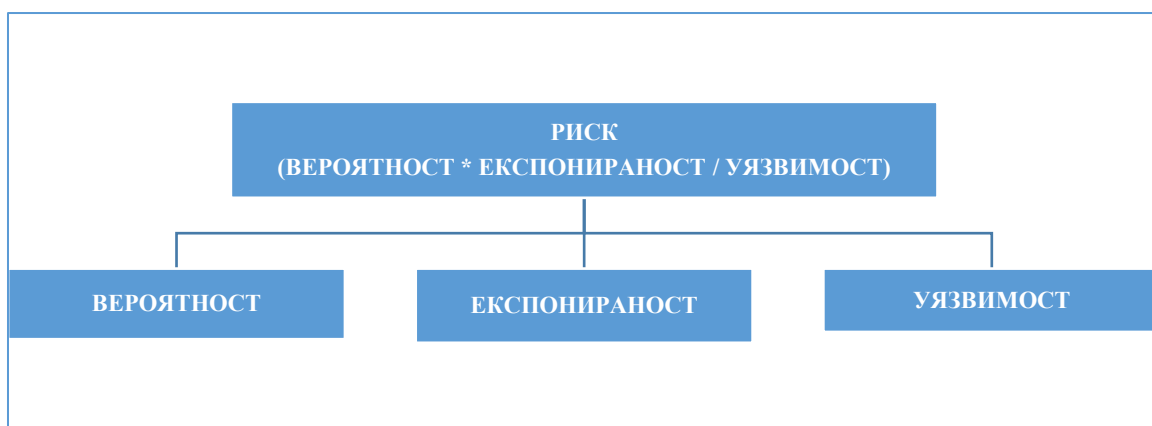
Рискът от непостигане на целите поставени в РДВ за добро състояние на водните тела в контекста на модела DPSIR е функция на вероятността, експонираността и уязвимостта. Вероятността се определя от степента на въздействие което може да окаже даден вид натиск, неговият интензитет и продължителност на действие. Експонираността зависи от това кои елементи на водната екосистема са изложени на въздействието предизвикано от съответния антропогенен натиск и доколко те са чувствителни към него. Поради тази причина силата на въздействието зависи от експонираността и чувствителността на елементите към тях. Уязвимостта се определя от много фактори, но най-общо зависи от силата на въздействието и адаптационния капацитет на елементите формиращи водната екосистема (фиг. 4).

Фигура 4. Елементи на риска съгласно модела DPSIR.
